Cultuurhistorische waardestelling

NS Station Nunspeet

31 januari 2014

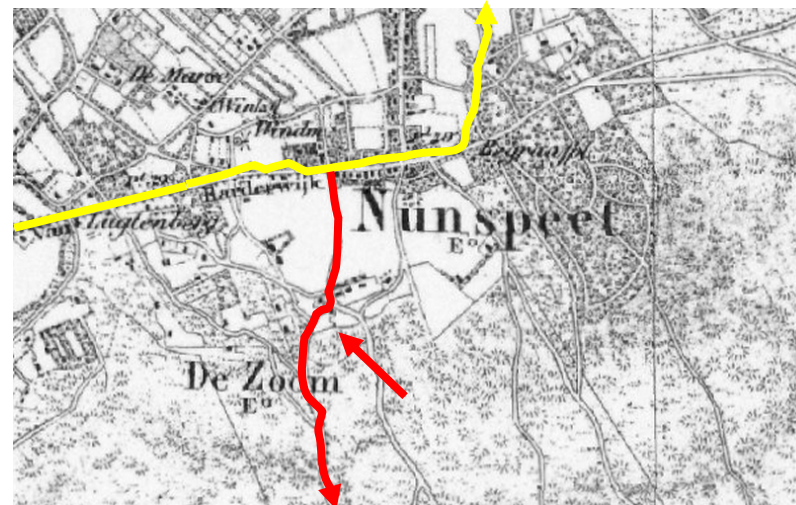
Uitsnede topografische militaire kaart 1830-1864, met de situatie voor de aanleg van de spoorlijn. De rode pijl markeert de plaats van het later aangelegde station. De in 1830 aangelegde Zuiderzeestraatweg (geel) volgde binnen Nunspeet deels de Dorpsstraat. De Elspeterweg is rood gemarkeerd. Bron: watwaswaar.nl

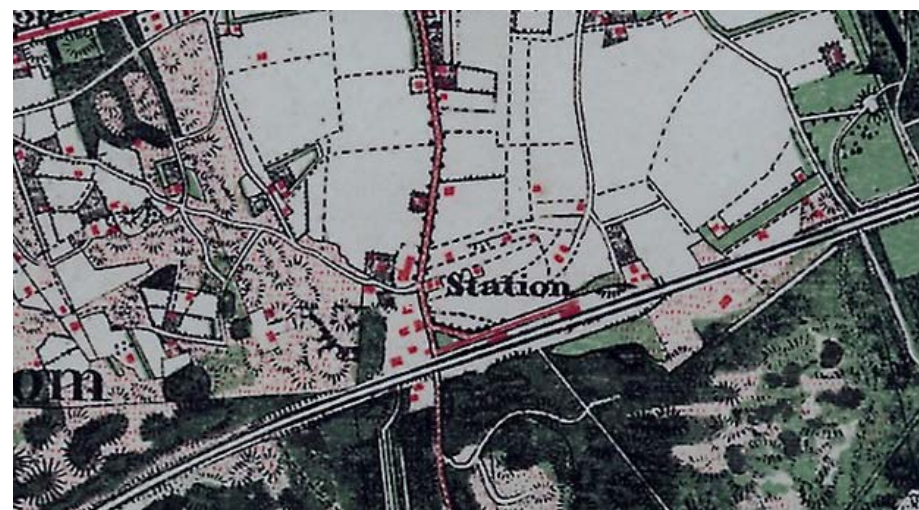
Uitsnede van de topografische kaart van 1890 van het gebied rond het station. Watwaswaar.nl

Voor de ontsluiting van het station werd vanaf de doorgaande weg tussen Nunspeet en Elspeet een doodlopende weg langs de noordzijde van het emplacement aangelegd. De aansluiting op de doorgaande weg werd vanaf het stationsgebouw dubbel uitgevoerd, zodat verkeer zonder te keren naar de doorgaande weg kon rijden. De beide rijbanen omsloten een driehoekig terreintje.

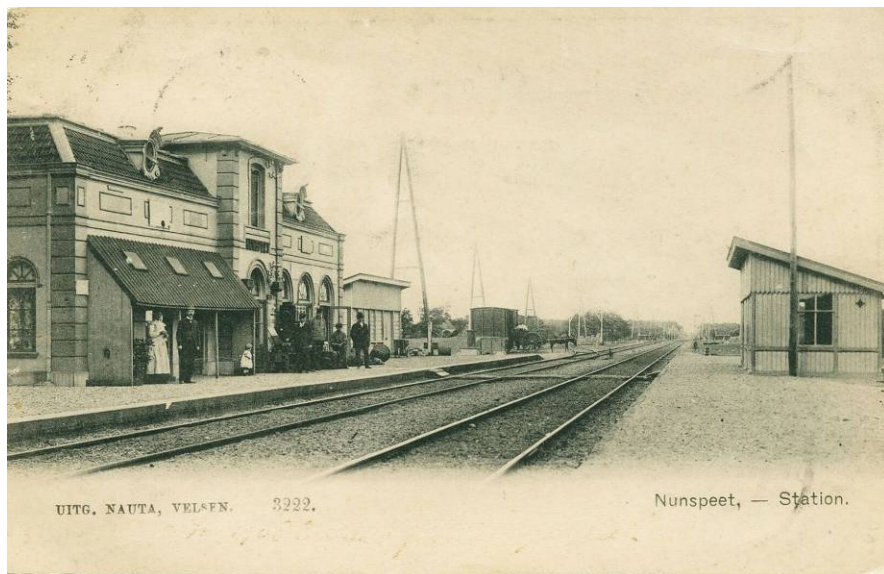
Nunspeet I met bijgebouwen gezien in oostelijke richting omstreeks 1900. Ansichtkaart van uitgeverij Nauta Velsen. bron: Streekarchivaat Noord-West Veluwe, fotonr. 7025.

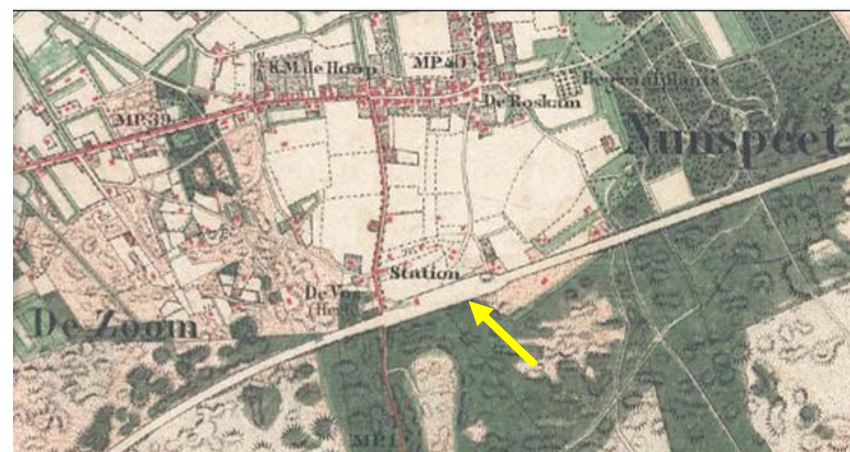
Uitsnede uit de topografische kaart van 1872 met daarop de dorpskern (lintdorp) van Nunspeet en zuidelijk daarvan in nog grotendeels woeste heidegronden de spoorlijn met het station. Bron: Watwaswaar.nl

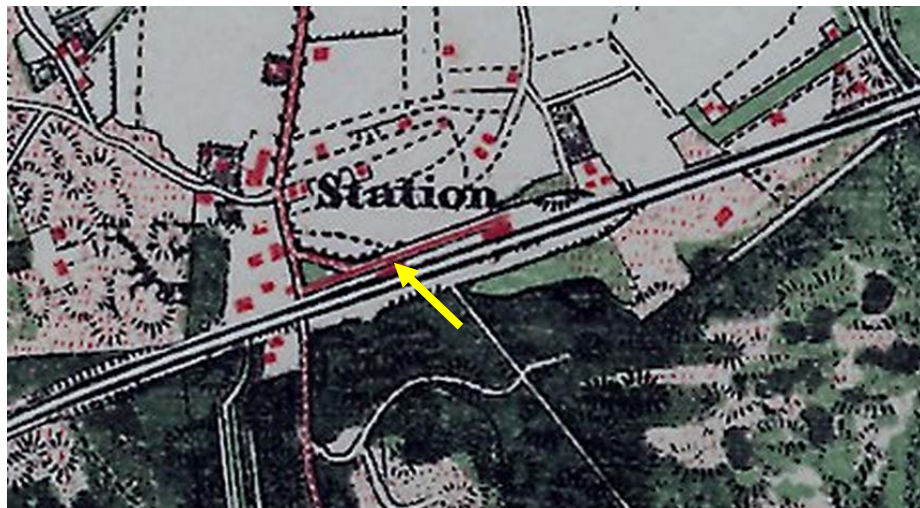
Uitsnede topografische militaire kaart 1890. De huidige F.A. Molijnlaan loopt dan nog alleen langs het stationsemplacement. De pijl markeert het stationsgebouw. Bron: watwaswaar.nl.

Vanaf de doorgaande weg werd langs de noordzijde van het emplacement een doodlopende ontsluitingsweg aangelegd. Deze weg vertakte zich ter hoogte van het eveneens ten noorden van de spoorlijn gesitueerde stationsgebouw in westelijke richting, zodat bij de aansluiting op de Elspeterweg een driehoekige structuur ontstond. Belangrijk voordeel hiervan was dat bestemmingsverkeer zonder keren kon doorrijden naar de doorgaande weg. Bijkomend voordeel was dat deze structuur ook al het beeld van een stationsplein gaf. Of de structuur geheel nieuw werd aangelegd is niet duidelijk, aangezien de topografische kaart vóór de aanleg van de spoorlijn ongeveer op deze locatie al een diagonaal verlopend weggedeelte laat zien.

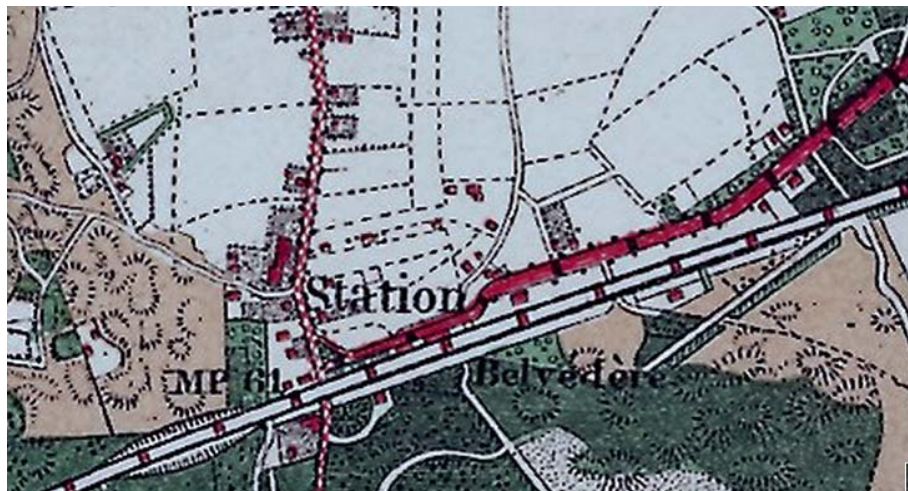
Uitsnede topografische militaire kaart 1910. Het nieuwe station is hierop nog niet herkenbaar. Wel is de F.A. Molijnweg nu duidelijk herkenbaar door de rode marking. Bron: watwaswaar.nl

In de periode van de aanleg van het nieuwe station in 1906 veranderde ook de stedenbouwkundige structuur rond het station. Vrijwel tegelijkertijd met de bouw van het nieuwe station werd vanaf de ontsluitingsweg ten noorden van het emplacement een, destijds nog als “nieuwe weg” aangeduide, weg in oostelijke richting aangelegd. Deze weg werd langs de oostzijde van Nunspeet doorgetrokken. Het initiatief hiertoe werd genomen door verffabrikant François Adriaan Molijn (1853-1912), die hiermee zijn, ten noordoosten van de dorpskern gelegen fabriek ‘Veluvine’ een directe verbinding met het station gaf. De aanleg van deze weg, welke zich later ontwikkelde tot een hoofdontsluitingsweg, heeft een belangrijke rol gespeeld in de ontwikkeling van, met name het oostelijke deel van Nunspeet. Ook binnen het stationsgebied werd de F.A. Molijnlaan bepalend voor de verdere stedenbouwkundige ontwikkeling.

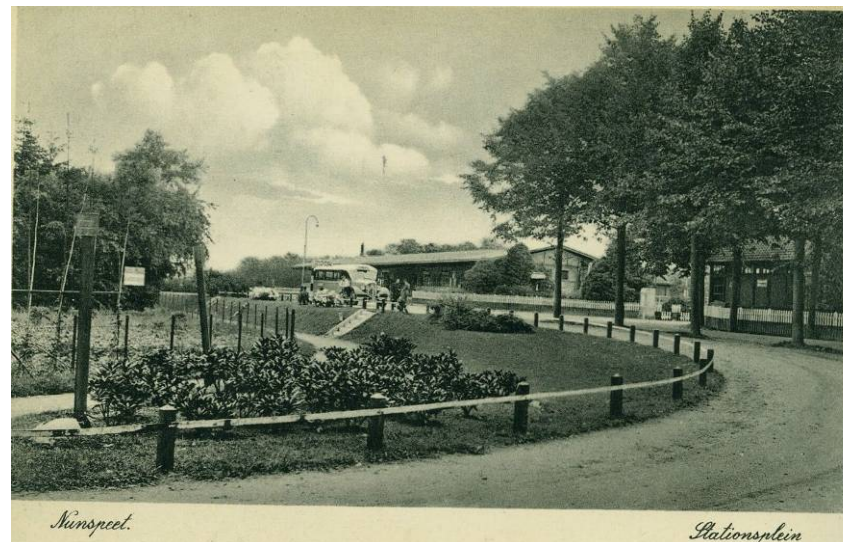
Zicht vanaf de Stationslaan op het station in 1933. Het oude station is nu gesloopt en de weg is iets naar de spoorlijn opgeschoven. Geheel rechts is de rijwielstalling zichtbaar achter de dubbele bomenrij. Bron: Streekarchivaat Noord-West Veluwe, fotonr. 2004554

Na de opheffing van de Zuiderzee-stoomtramlijn in 1931 en de sloop van het eerste stationsgebouw in diezelfde periode, werd eerst de weg bij de aansluiting op de Elspeterweg meer richting de spoorbaan verlegd, waarbij direct ten oosten van het station een flauwe bocht in de F.A. Molijnlaan ontstond, die nog altijd herkenbaar is. De waarschijnlijk in de jaren '20 gebouwde houten rijwielstalling lag daarbij ingeklemd tussen het spoor en de weg, direct ten westen van de overweg naar het eilandperron. Ten noorden van de weg was hier een verbreding voor (tijdelijk) parkeren. Deels was hier sprake van gescheiden rijbanen met een tussenberm met een bomenrij. Mogelijk was dit nog een restant van de oorspronkelijke driehoekige ontsluitingsweg van het oude station.

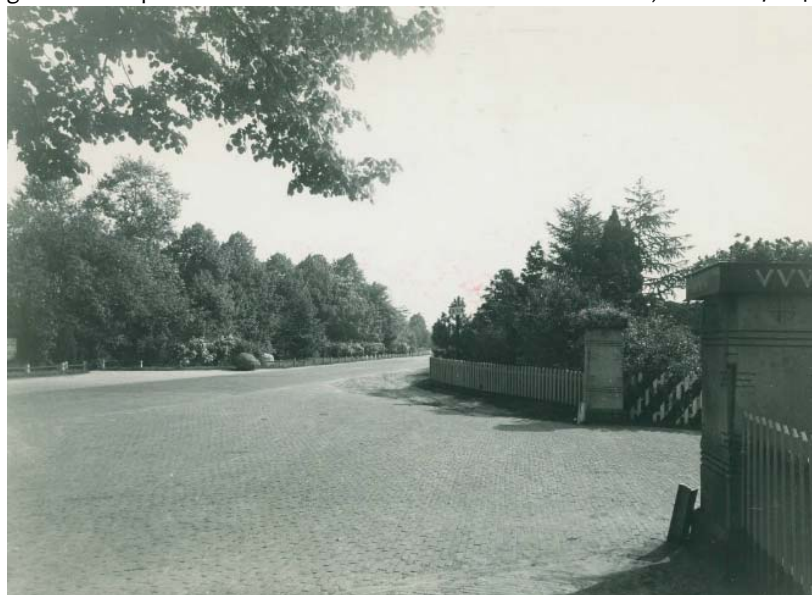
Zicht op het voorplein bij de toegang tot het eilandperron. De aanduiding "VVV" op de kolommen wijzen op een VVV-agentschap in het station. Bron: Streekarchivaat Noord-West Veluwe, fotonr. N 2626

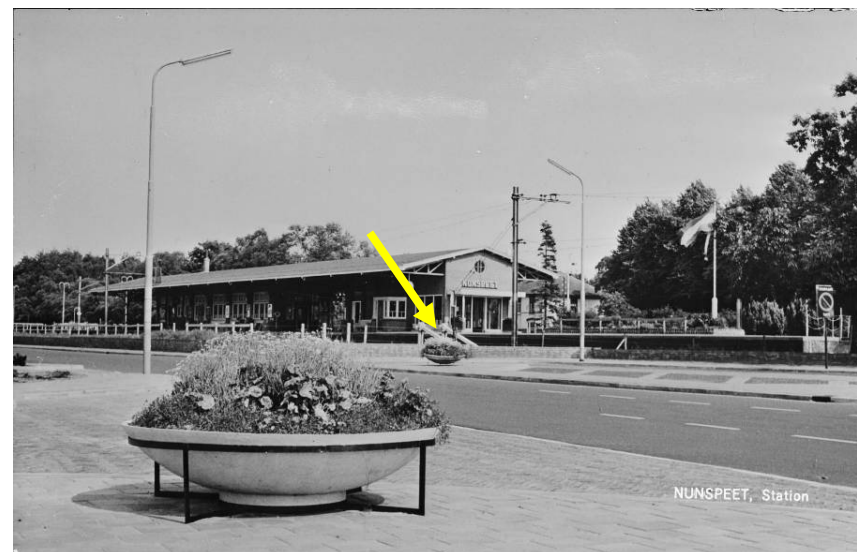
Zicht op het station vanaf het Stationsplein. Voor het station is nog het stootblok van het noordelijke kopspoor herkenbaar (pijl). Deze lag direct langs de nu als keermuur nog aanwezige gemetselde muur. Bron: Streekarchivaat Noord-West Veluwe, fotonr. 254

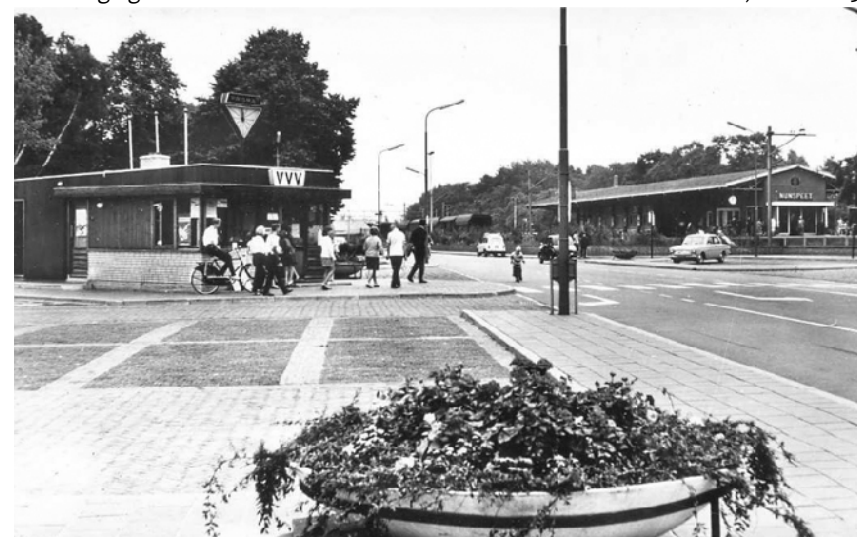
Zicht vanaf het Stationsplein op de stationsgebouwen in jaren '70. Het gebied had toen nog een zeer open karakter. Bron: <http://albertymara.wordpress.com/category/spoorwegstations/>

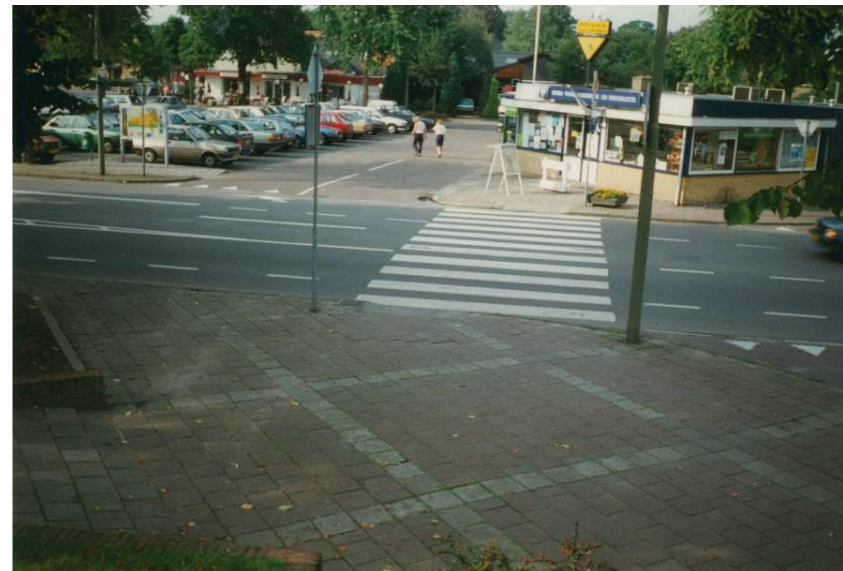
Voetgangers werden vanuit het station recht naar het VVV-gebouwtje geleid. Situatie in 1990. Bron: Streekarchivaat Noord-West Veluwe, fotonr. 2492.

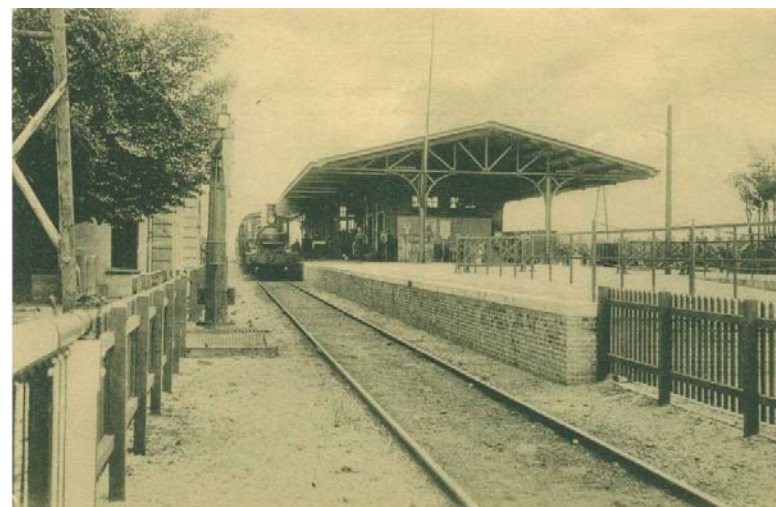
De trein richting Utrecht staat bij het station Nunspeet, omstreeks 1910. Links achter de boom is het oude stationsgebouw zichtbaar, met daarvoor de draibare vulkraan voor de stoomlocomotieven. Op de voorgrond de houten hekwerken die de oversteek naar het eilandperron afsluiten. Bron: Streekarchivaat Noord-West Veluwe, fotonr. 6986.

Foto links: De westzijde van het station in 1910. De perronoverkapping steekt dan nog ruim door ten westen van de goederenloods. Bron: Streekarchivaat Noord-West Veluwe, fotonr. 6986.

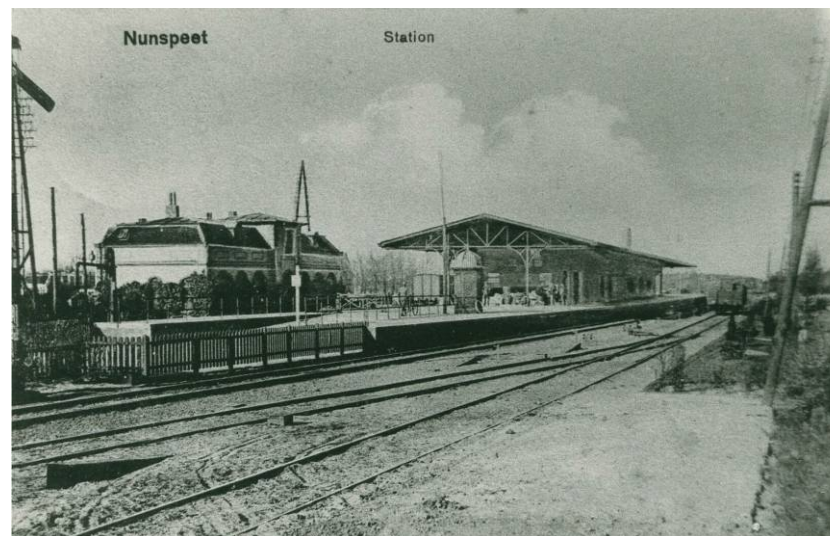
Het oude (links) en nieuwe station (rechts) in 1908, gezien vanuit het zuidwesten. Bron: Streekarchivaat Noord-west Veluwe, fotonr. 6554

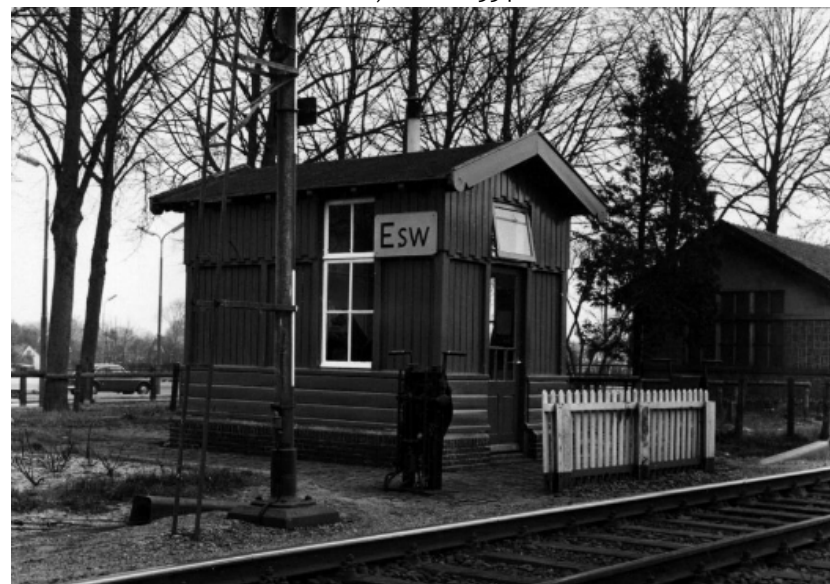
Het sein- & wisselwachtershuisje Esw (Elspeterweg) in de jaren '60. Rechts op de achtergrond de rijwielstalling. Collectie Utrechts Archief, Collectie NS, catalogusnr. 154730

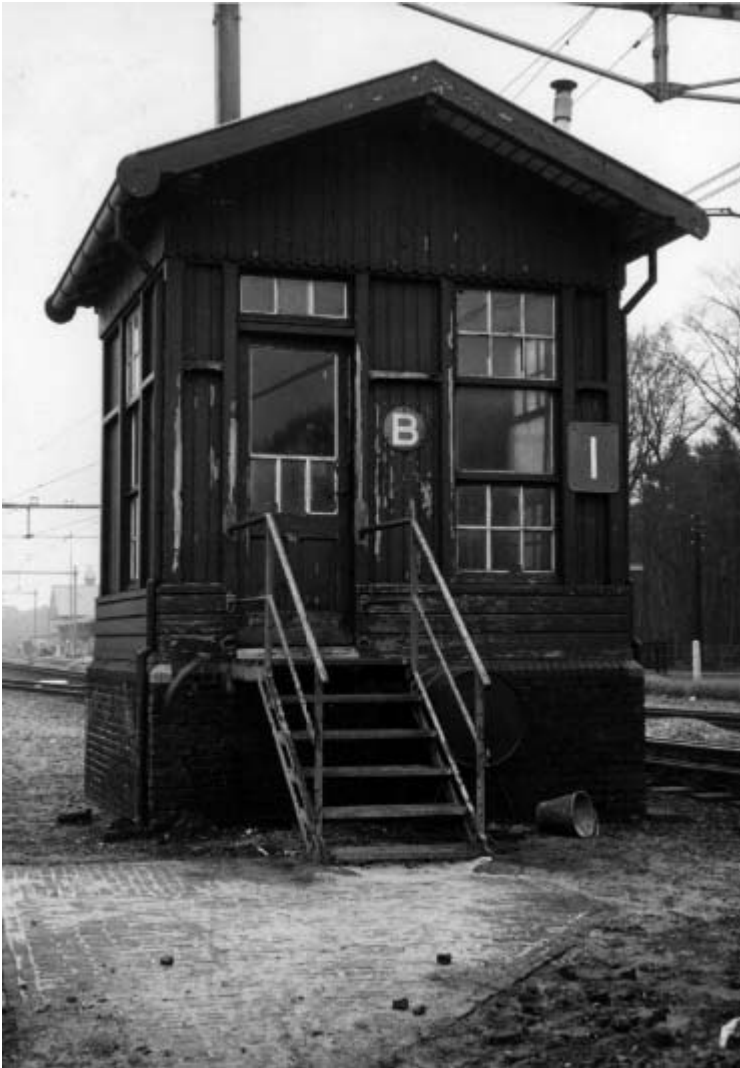
Dit seinhuis Post I stond bij station Nunspeet, waarschijnlijk direct ten oosten van het perron. Deze foto werd gemaakt in 1966. Bron: HUA, Collectie NS, catalogusnr. 154731

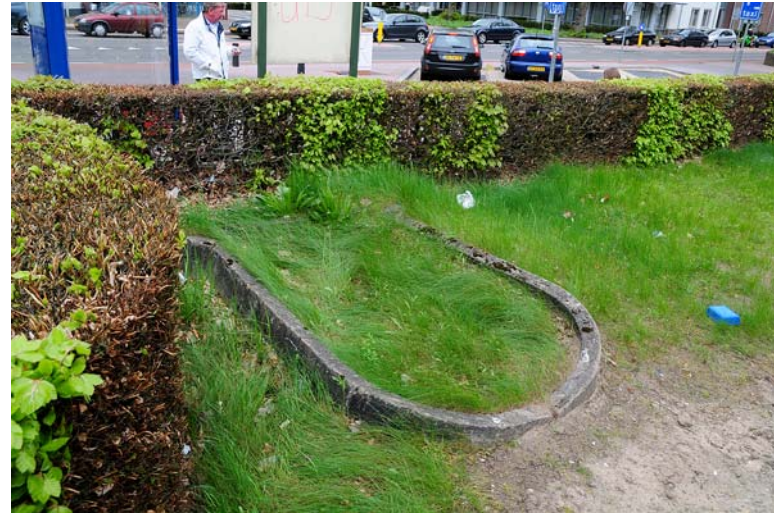
De ten noordoosten van de overweg naar het eilandperron bewaard gebleven splitbak, voor de opslag van fijne steenslag t.b.v. onderhoud aan het spoor. Bron: Flickr.com, foto Victor Lansink.

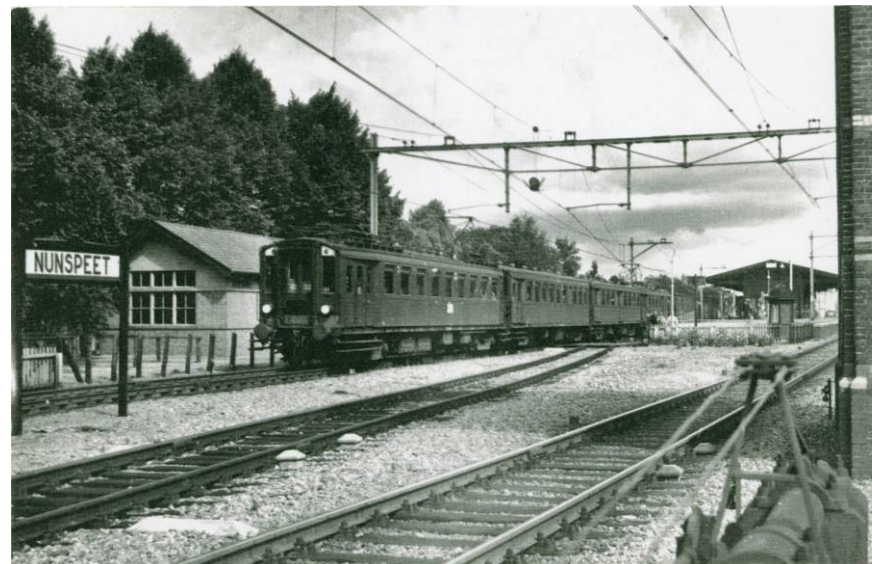
Foto van het emplacement in de jaren '50, gezien vanaf de Elspeterweg. Rechts is nog juist een hoek van een bij de Elspeterweg aanwezige watertoren zichtbaar. Bron: Streekarchivaat Noord-West Veluwe, fotonr. 20093429444.

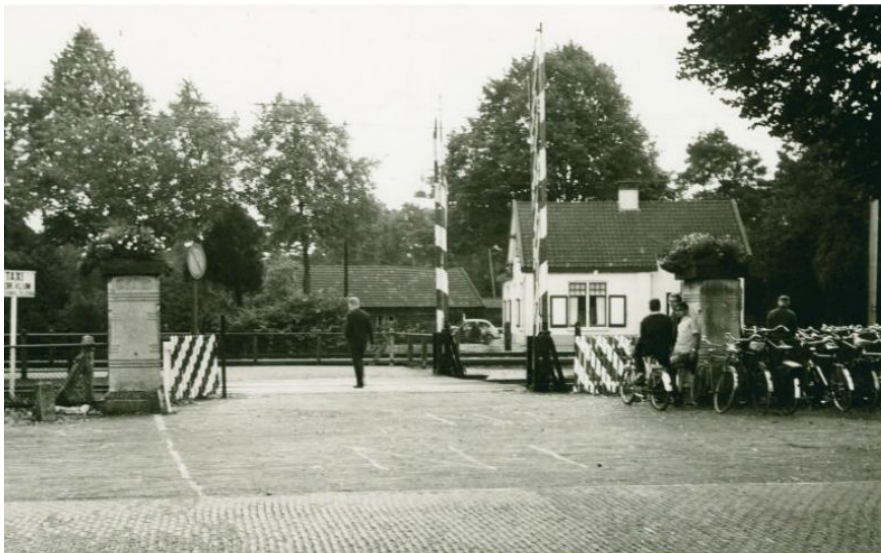
De overweg naar het perron in 1965, met rechts de aan de zuidzijde van het spoor gelegen dienstwoning. Bron: Streekarchivaat Noord-West Veluwe, fotonr. 7625

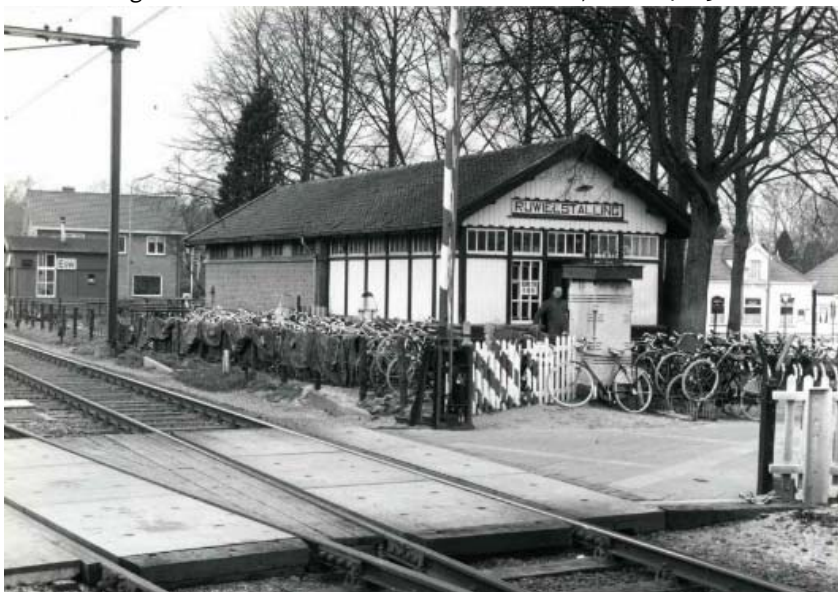
Overzicht van de rijwielstalling in 1966. HUA, Collectie NS, catalogusnr. 169274

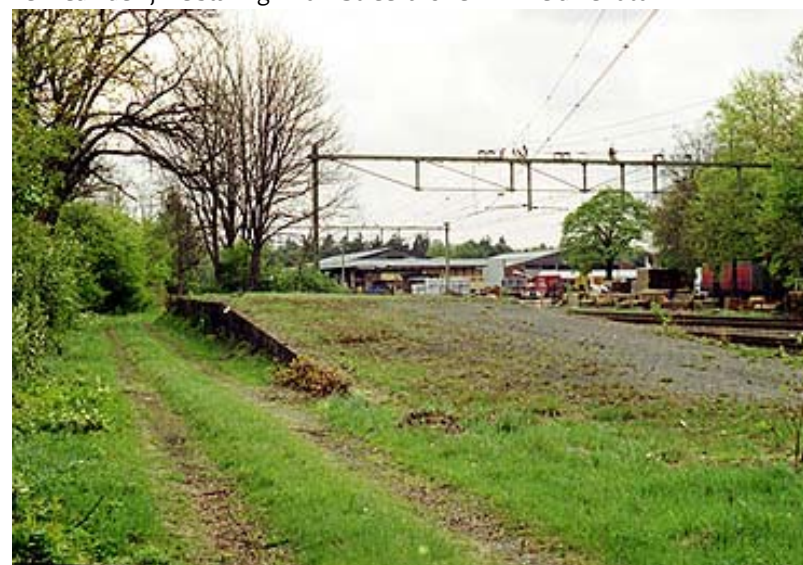
Oude los- en laadperron aan de noordoostzijde van het emplacement, gezien in oostelijke richting. Deze delen werden in 2008 gesloopt om plaats te maken voor het P+R terrein. Bron: artikel over Zuiderzeetram op www.oldebroek.net

Het parkeerterrein werd in 2008 in oostelijke richting uitgebreid. Hiervoor werden ook de laatste restanten van het vroegere goederengebied en de halte van de Zuiderzeetram verwijderd.

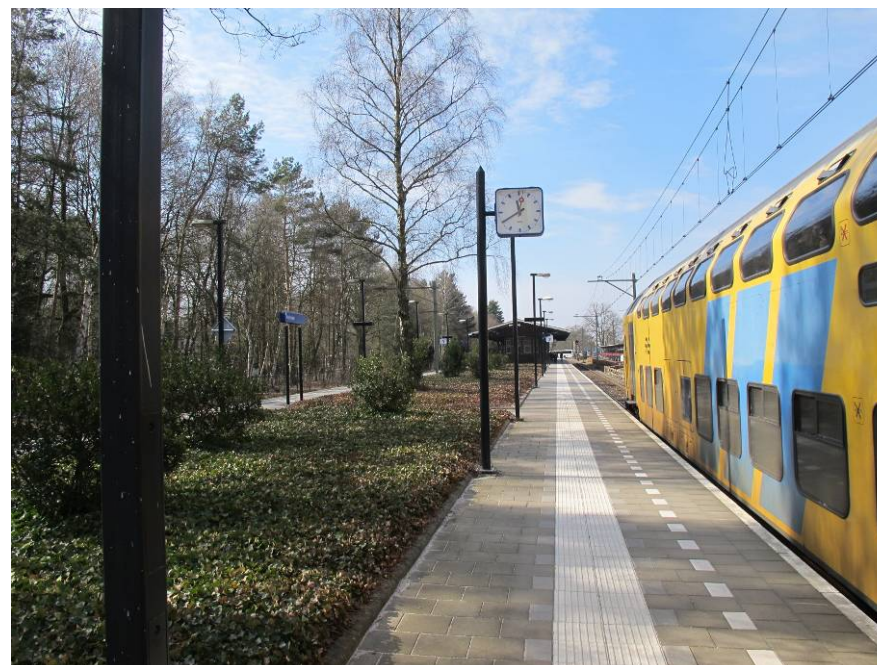
Het open oostelijke deel van het perron, gezien in westelijke richting.

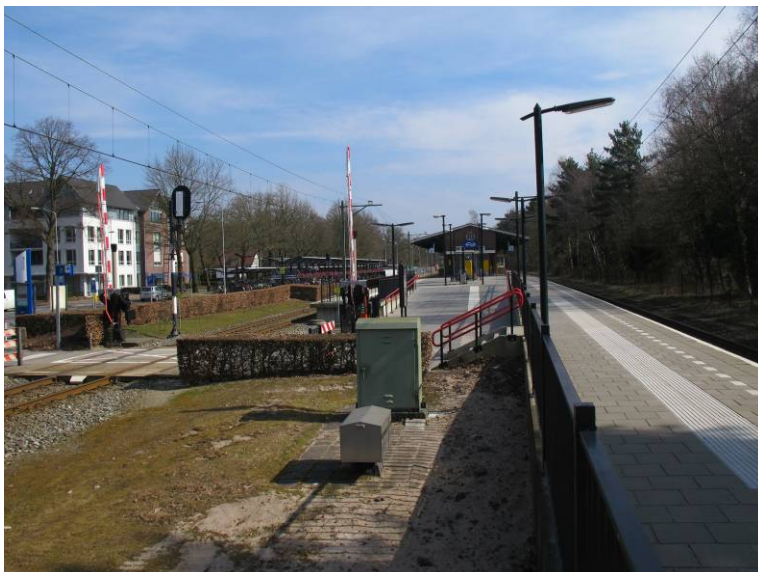
Het westelijke deel van het eiland perron, gezien in oostelijke richting. Links de overweg die de enige toegang tot het eilandperron vormt.

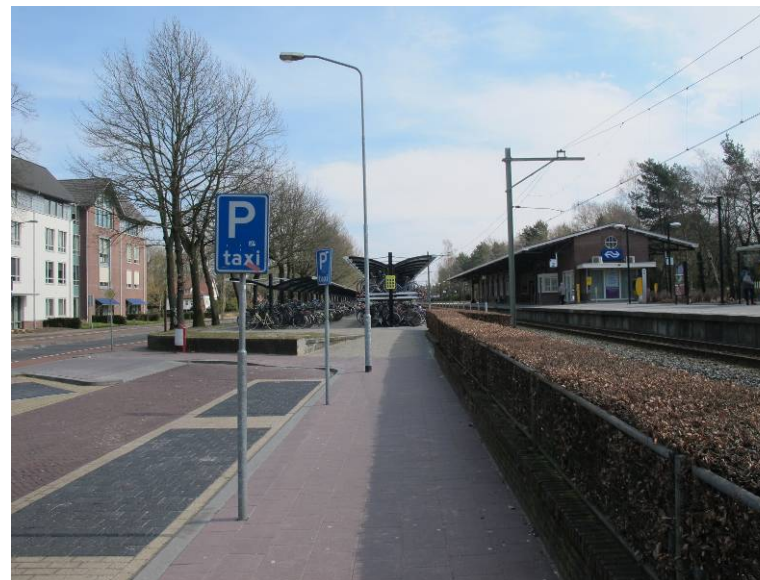
De strook met fietsenstallingen en parkeerterreinen vormt een overgangzone tussen het station en de F.A. Molijnlaan.

omgeving daarentegen is steeds drukker en onoverzichtelijker geworden. De strook met parkeerterreinen en fietsenstallingen langs de F.A. Molijnlaan fungeert als overgangsgebied tussen de omgeving en het station. Behoudens de verbinding via dit overgangsgebied ligt het station, mede ook door de opzet als eilandperron, enigszins geïsoleerd.

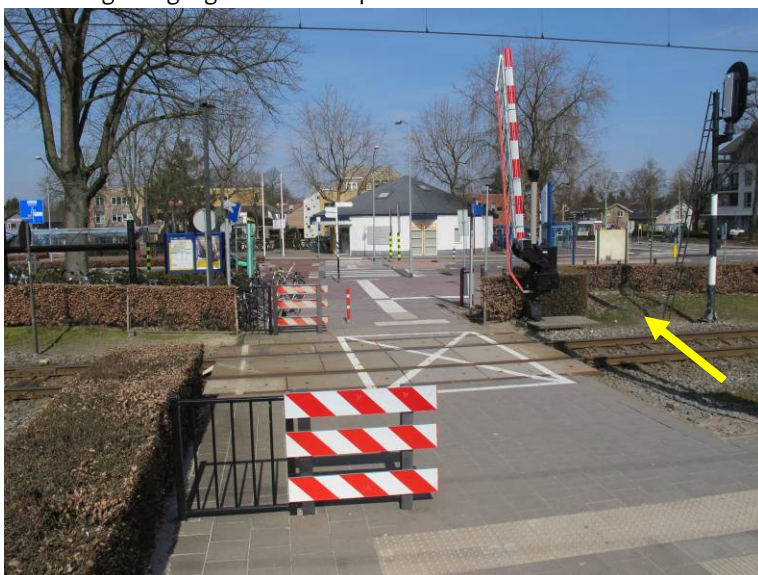
Zicht vanaf de perrontoeegang richting het stationsplein. Rechts van de overweg is nog de splitbak (pijl) bewaard gebleven, waar fijne steenslag voor onderhoudswerkzaamheden aan het spoor in werd bewaard.

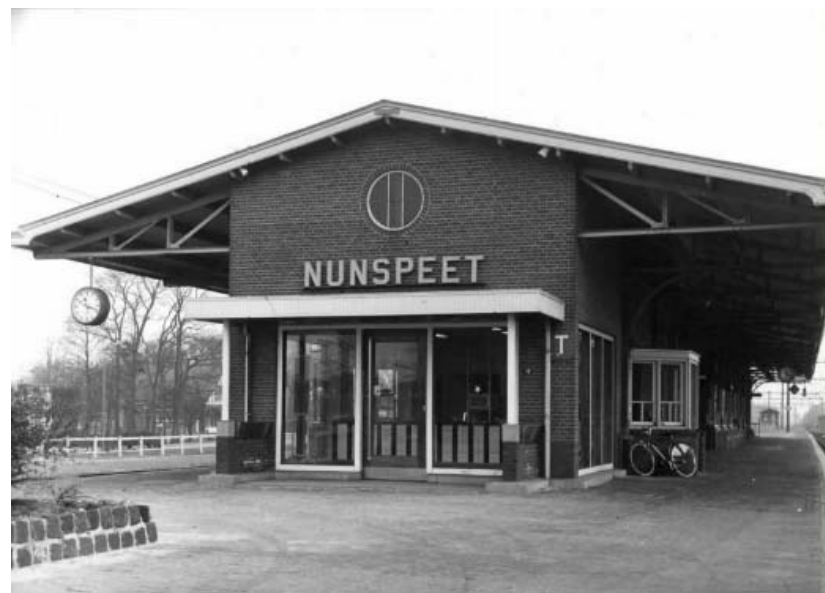
Zicht op de westgevel in 1966. Bron: HUA, Collectie NS, catalogusnr. 150543

Aan het perron en de gebouwen vonden ook enkele wijzigingen plaats. De belangrijkste wijziging vond plaats in 1959. Hierbij werd het westelijke gebouw aanzienlijk verkort door de sloop van de goederenloods. Het nu kortere gebouw kreeg een nieuwe westgevel. Tegelijkertijd werd ook de perronoverkapping aan deze zijde tot aan het gebouw verwijderd. Hiermee kreeg de nieuwe stationshal meer licht en kwam het gebouw beduidend meer in het zicht te liggen dan aanvankelijk het geval was. Achter de nieuwe westgevel werd een overdekte wachtruimte met aansluitende lokettenwand gerealiseerd. In 2004 werd de lokettenwand in dit gebouw gedicht en sinds 2006 wordt dit gebouw als kantoor verhuurd aan een externe partij. De enige wachtkamer bevindt zich in het oostelijke gebouw. Deze ligt door de benadering van het perron vanaf de westzijde wat uit de route.

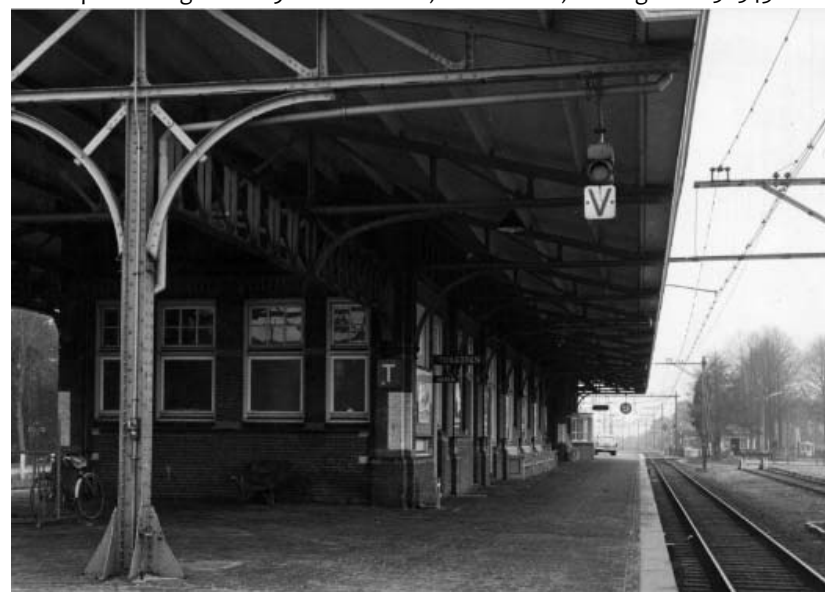
Zicht op de oostgevel in 1966. Het perron heeft dan nog een klinkerbestrating. Bron: HUA, Collectie NS, catalogusnr. 153192

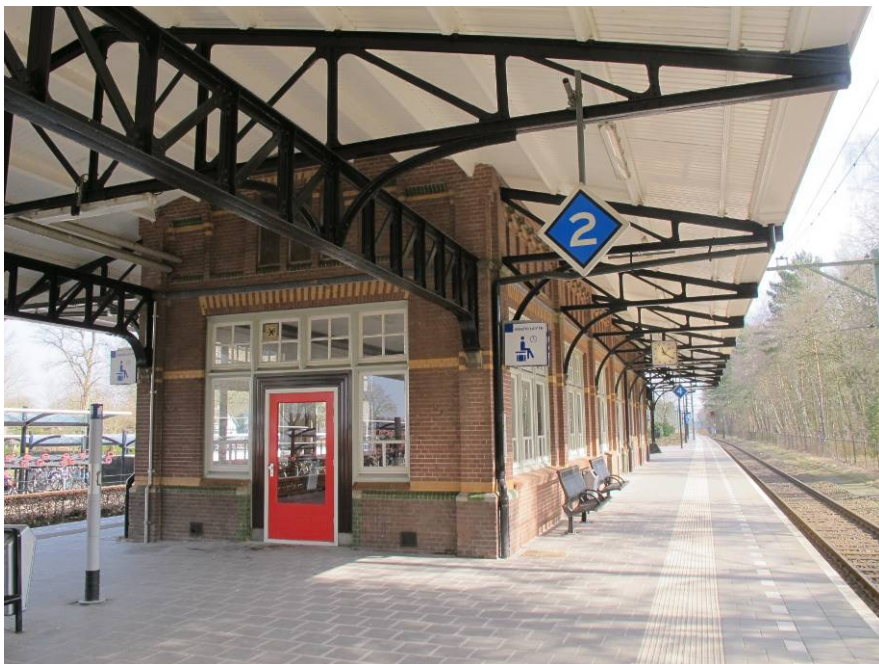
Overzicht van het oostelijke stationsgebouw. Hier is duidelijk de samenhang tussen de perronoverkapping en het gebouw zichtbaar.

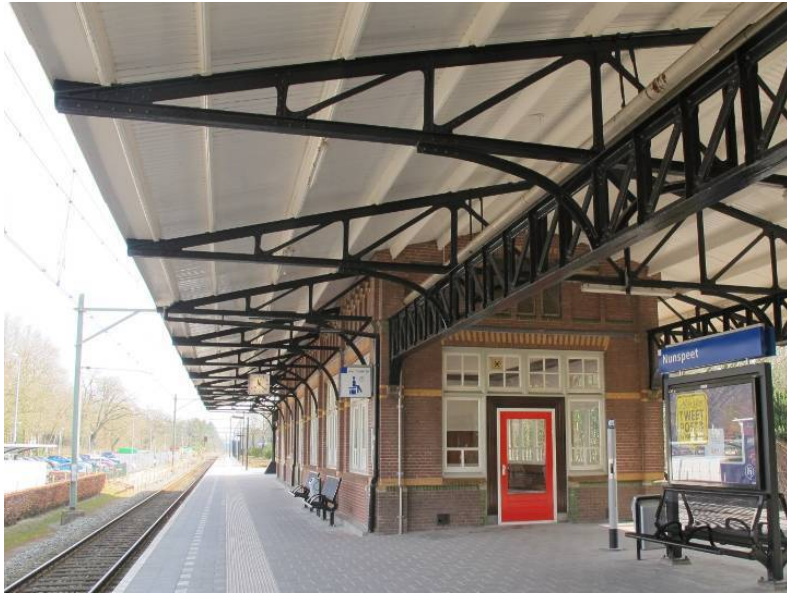
Overzicht van de constructie in het gebied tussen de twee stationsgebouwen.

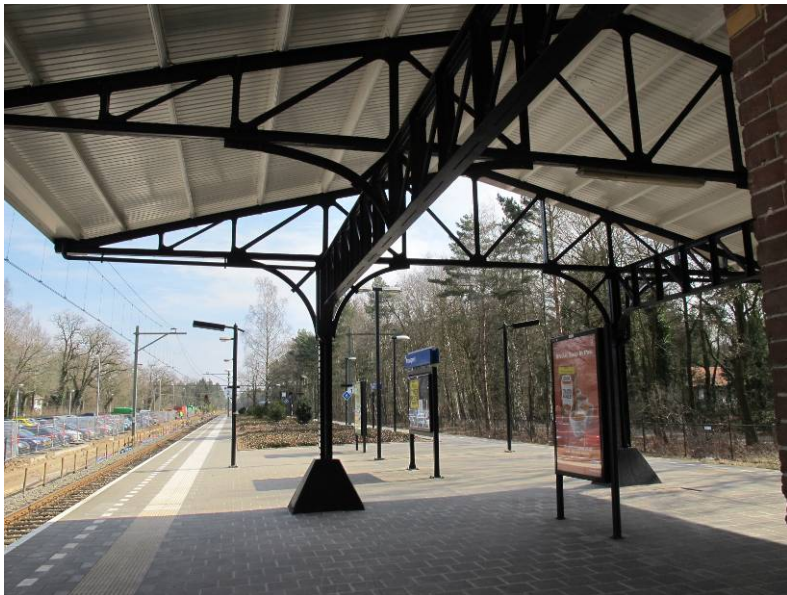
Aan de oostzijde steekt de perronoverkapping nog voorbij de gebouwen. Rond de onderzijde van de oorspronkelijke kolommen werd een betonnen voet gestort.

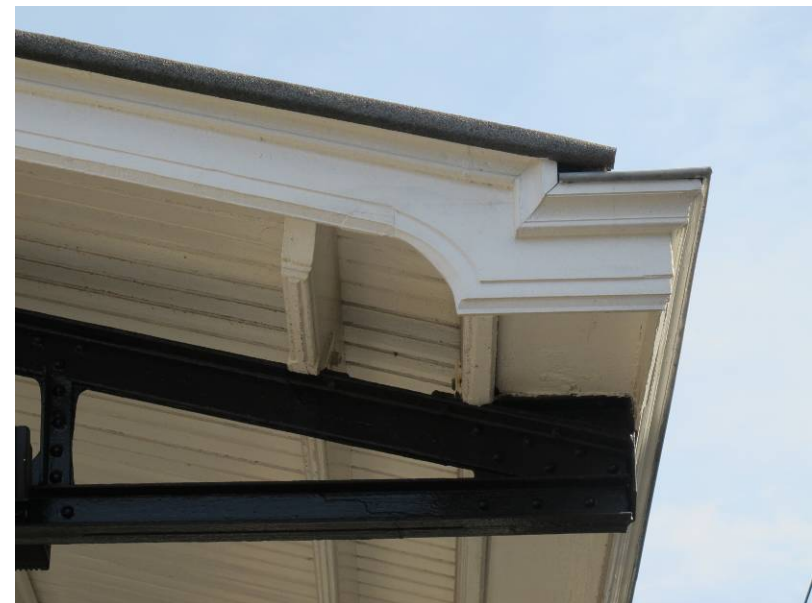
Detail van de verzorgd geprofileerde dakopbouw van de perronoverkapping.

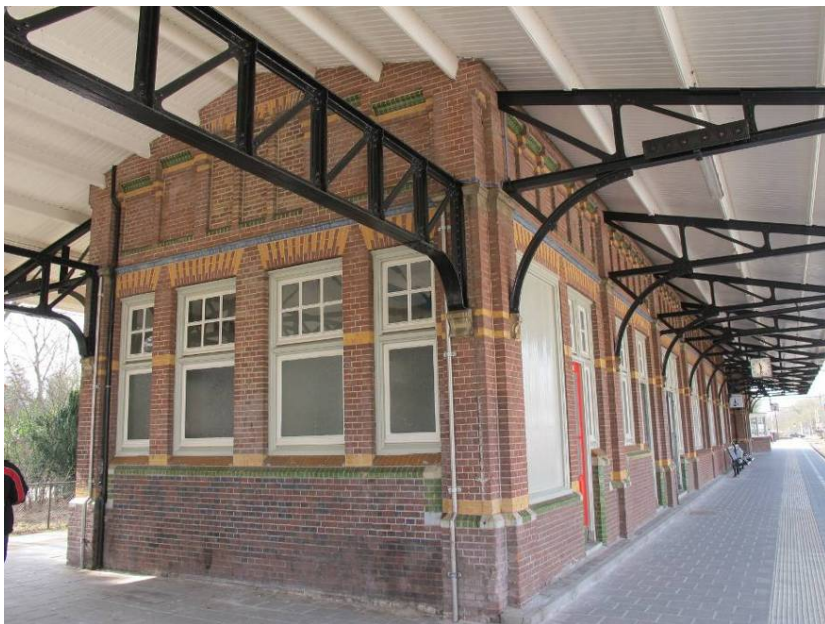
Het oostelijke gebouw vanuit het noordoosten. Hierop is te zien, dat de plint onder hooggeplaatste vensters hoger is opgetrokken.

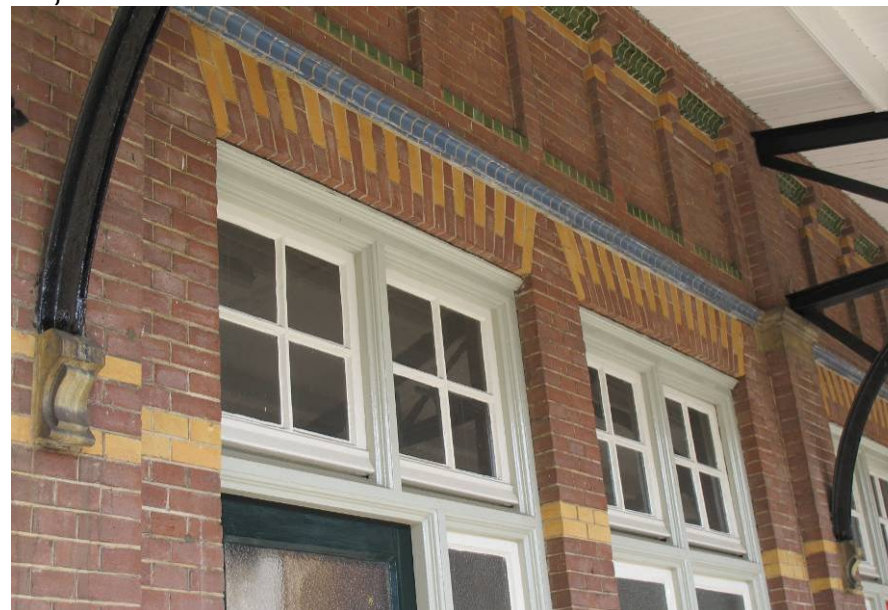
Oorspronkelijke detaillering van de vensters en de lijst aan de bovenzijde.

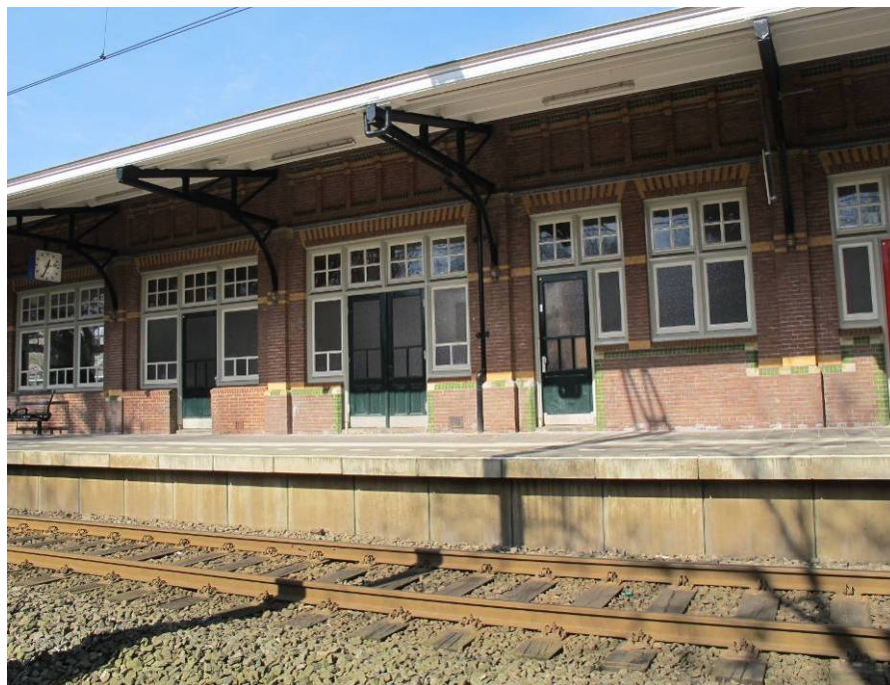
Zicht op de zuidgevel van het oostelijke gebouw.

Van het oostelijke gebouw zijn de gevels nog in belangrijke mate authentiek. De noord- en zuidgevel zijn zes traveeën breed. De drie westelijke traveeën van beide gevels hebben brede vensters met driedelige kozijnen. De oorspronkelijk onder deze vensters aanwezige bankjes zijn vervangen door een vlakke invulling met metselwerk. Bij de drie oostelijke traveeën is een combinatie van venster- en deuropeningen aanwezig, waarbij in de twee oostelijke traveeën smallere openingen met daartussen een gemetselde tussendam zijn toegepast. De oostgevel heeft vier smalle vensters. De westgevel heeft een brede samengestelde pui met in het midden een vernieuwde deur.

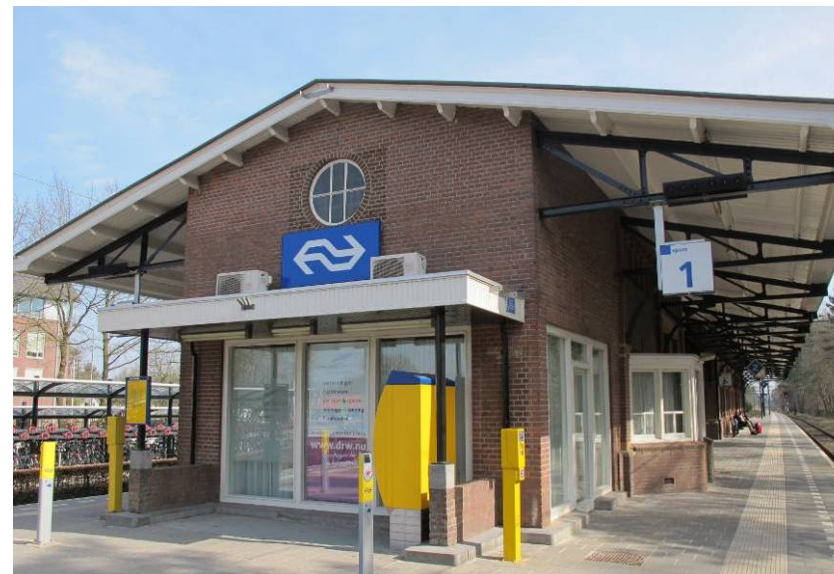
Zicht op het westelijke gebouw vanuit het zuidwesten.

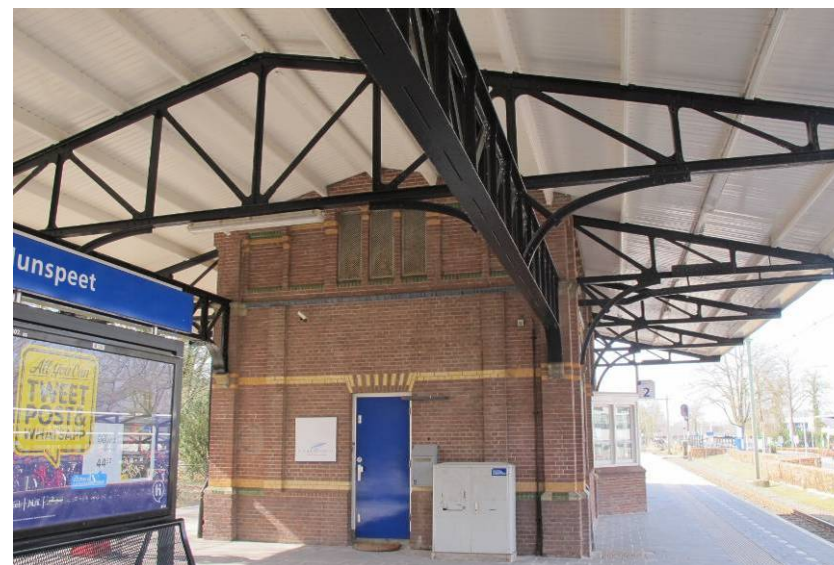
Zicht op de oostgevel van het westelijke gebouw met bovenin de oude ventilatieroosters.

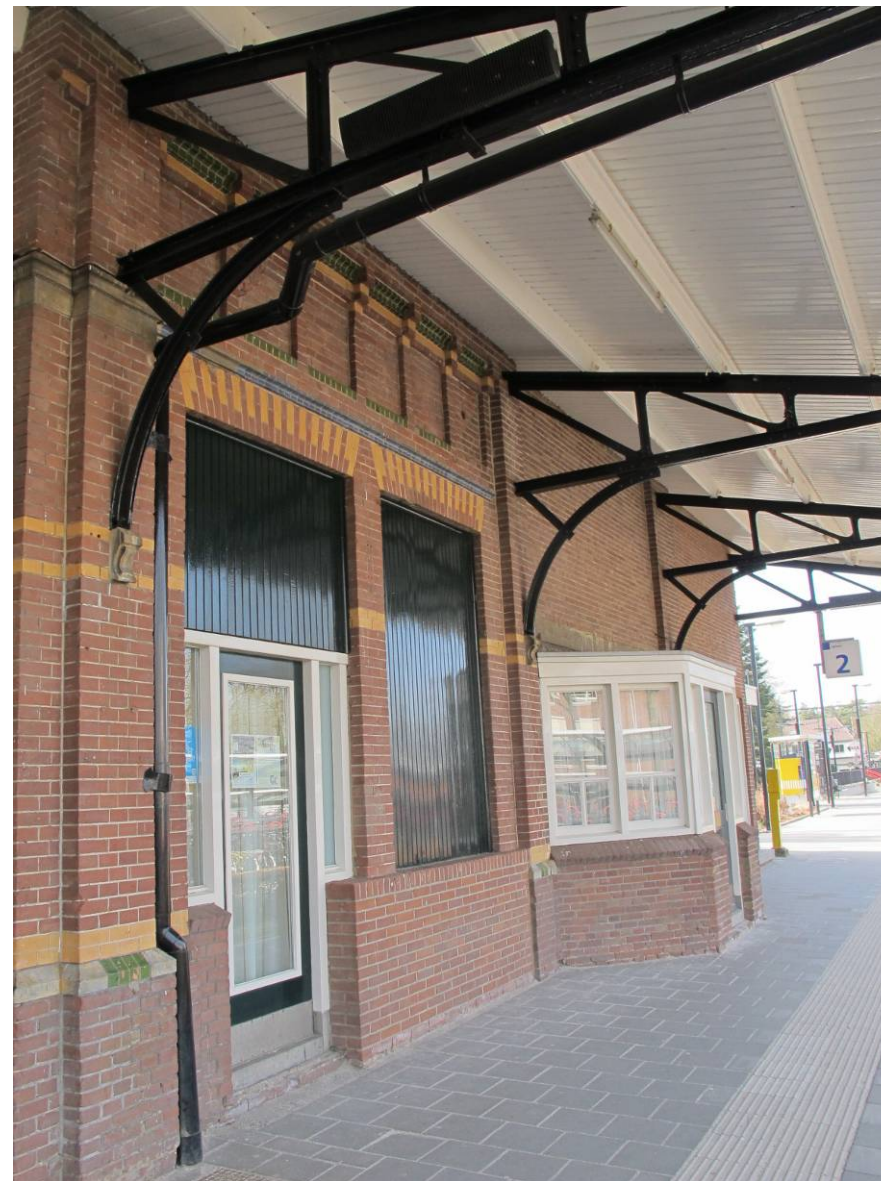
De noordgevel van het westelijke gebouw. De erker en de aan de gekleurde glazuurstenen herkenbare delen van het metselwerk zijn hier nog oorspronkelijk.

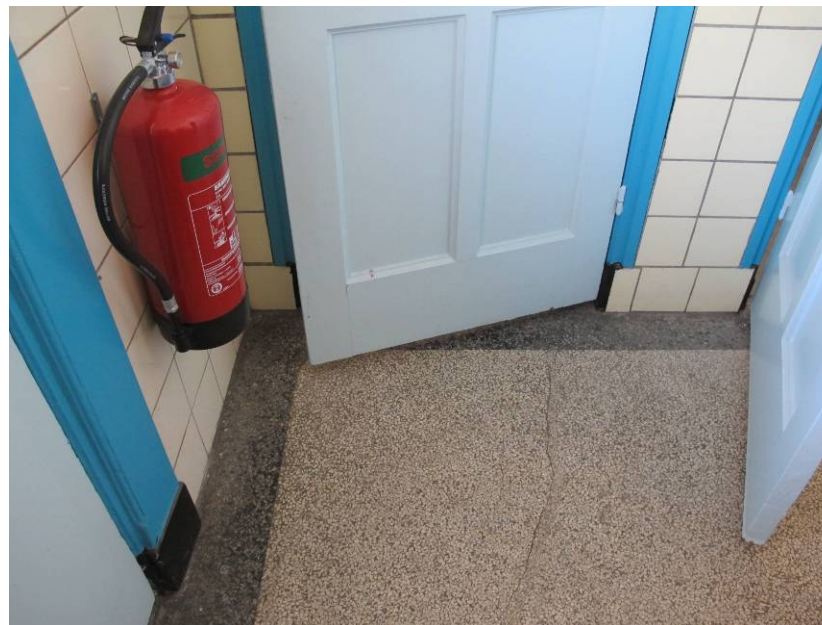
Oorspronkelijke deuren en granitovloer in de aan de oostzijde gesitueerde toiletruimtes. De kleurstelling van het schilderwerk in deze ruimtes is sterk gewijzigd.

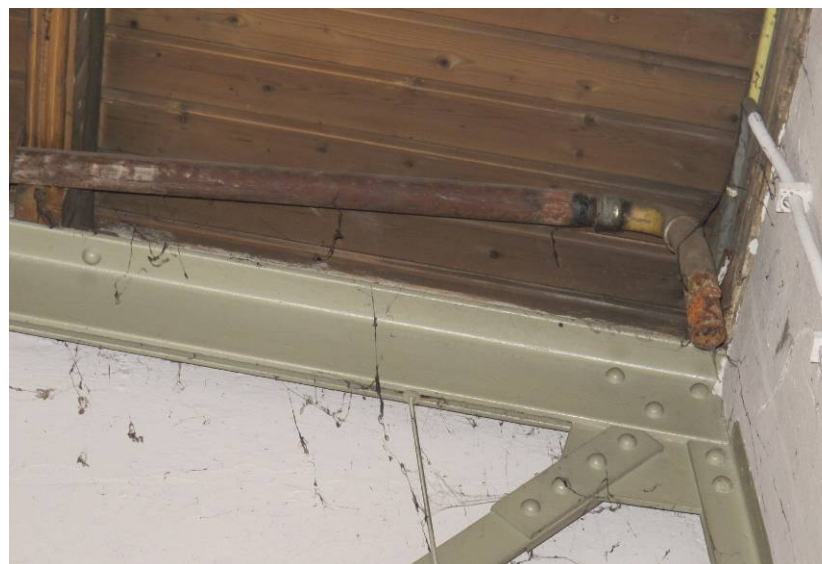
Plafond met geprofileerde balken van de dakconstructie in de CV-ruimte

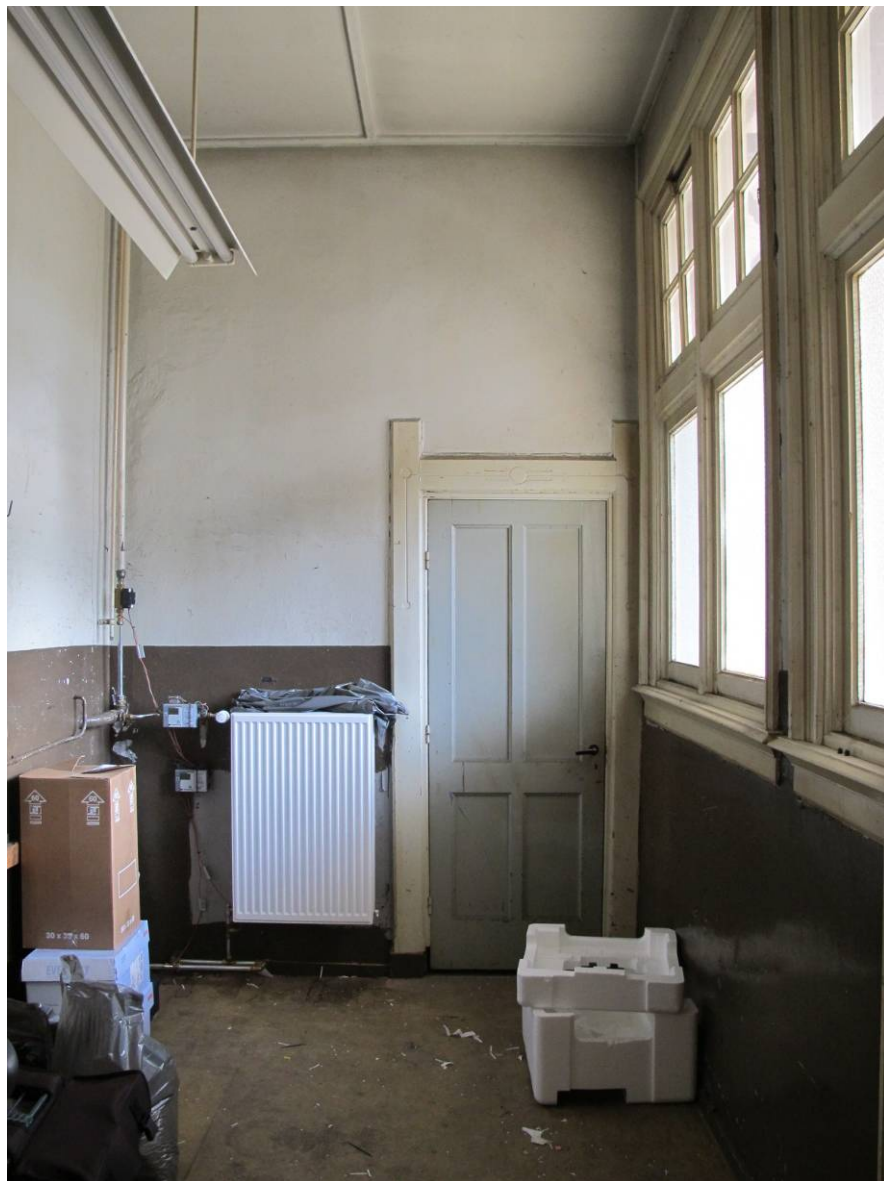
De voormalige werkplaats met een oorspronkelijke kastdeur en vensters.
