Cultuurhistorische waardestelling

NS Station Nunspeet

31 januari 2014

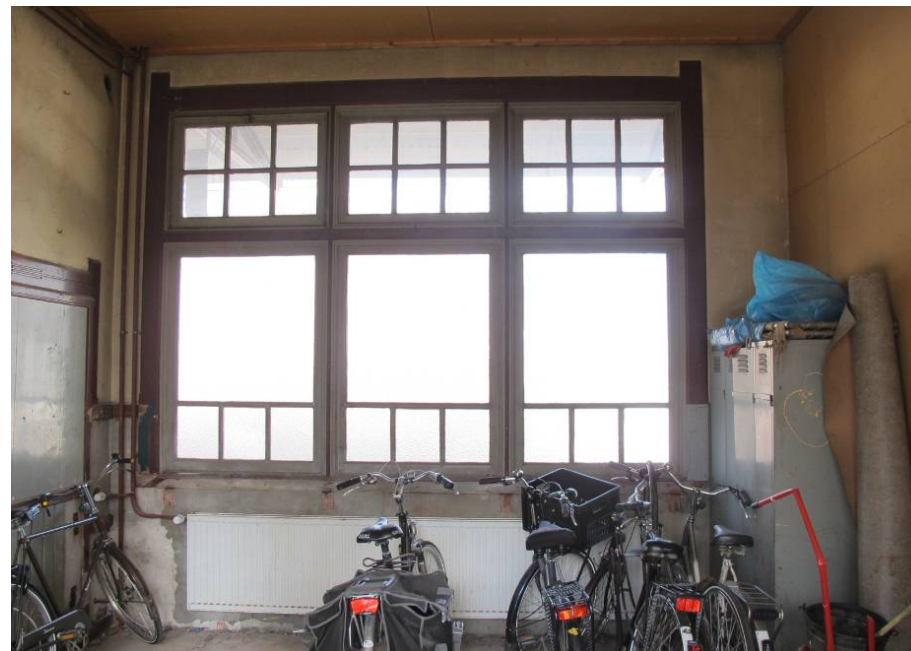
Westelijke opslagruimte met een oorspronkelijk venster en paneel in de westwand.

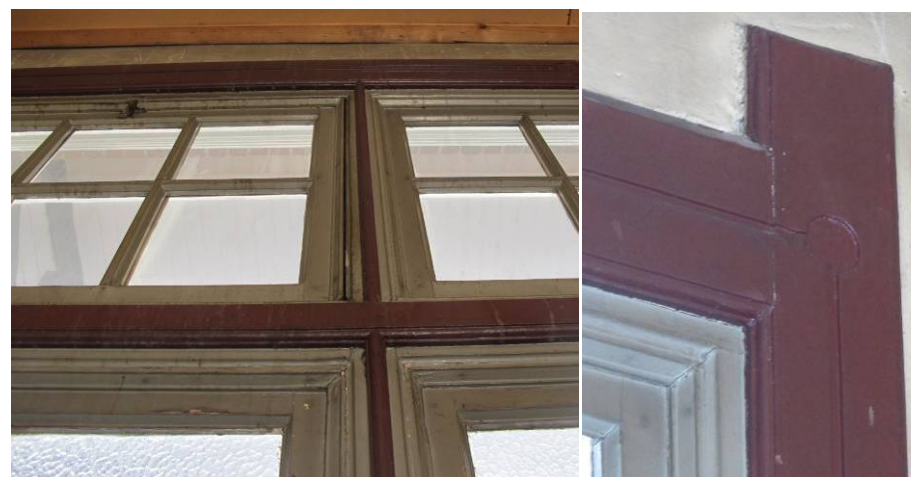
Oorspronkelijk venster in de westelijke opslagruimte en een detail van de vensteromlijsting.

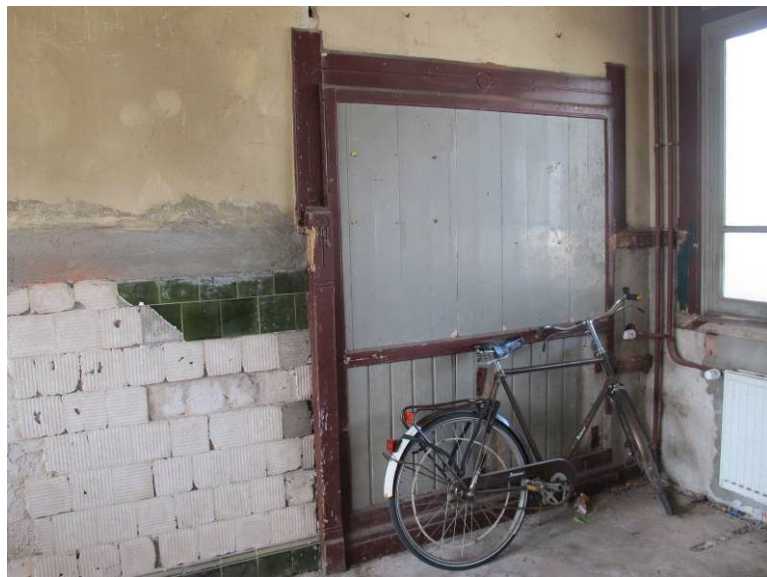
Westelijke opslagruimte met een oorspronkelijk paneel in de westwand en enkele groene tegels op de plek van de voormalige schouw.

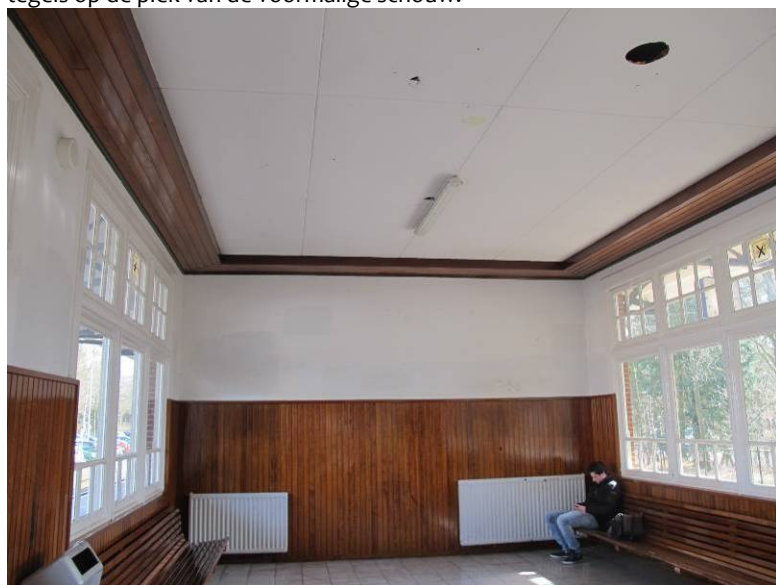
Westelijke wachtruimte met een verzorgd interieur uit de jaren '60.

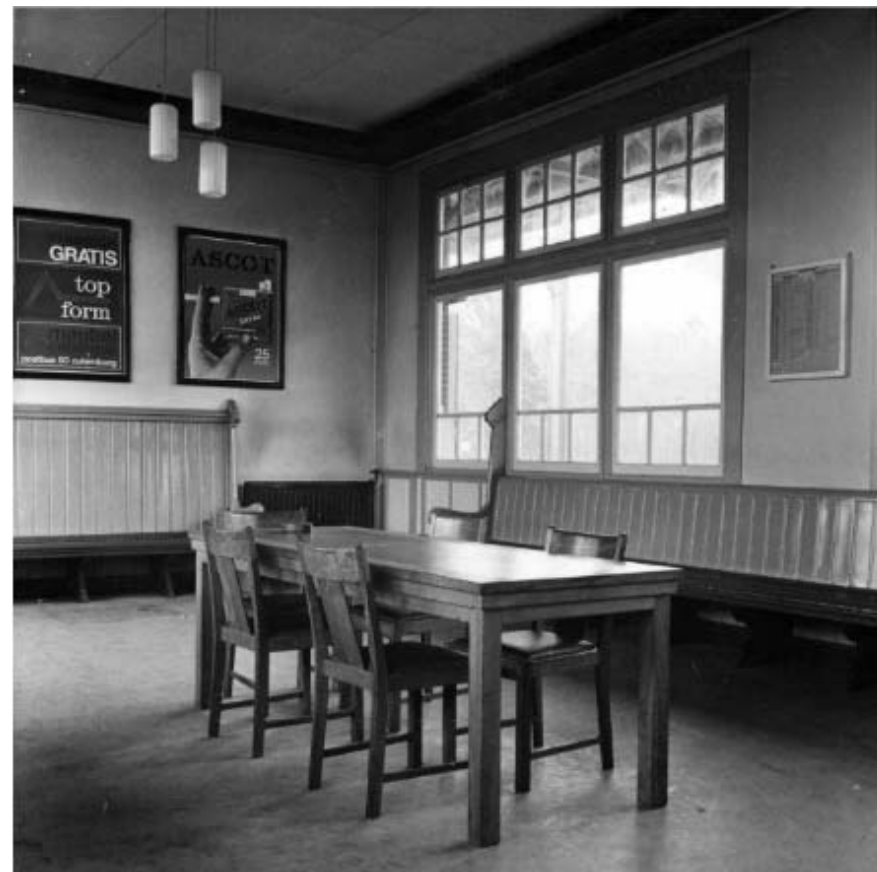
Het interieur van de wachtkamer in 1966. Deze foto werd genomen, kort voordat het huidige interieur tot stand kwam. Bron: HUA, Collectie NS, catalogusnr. 153707

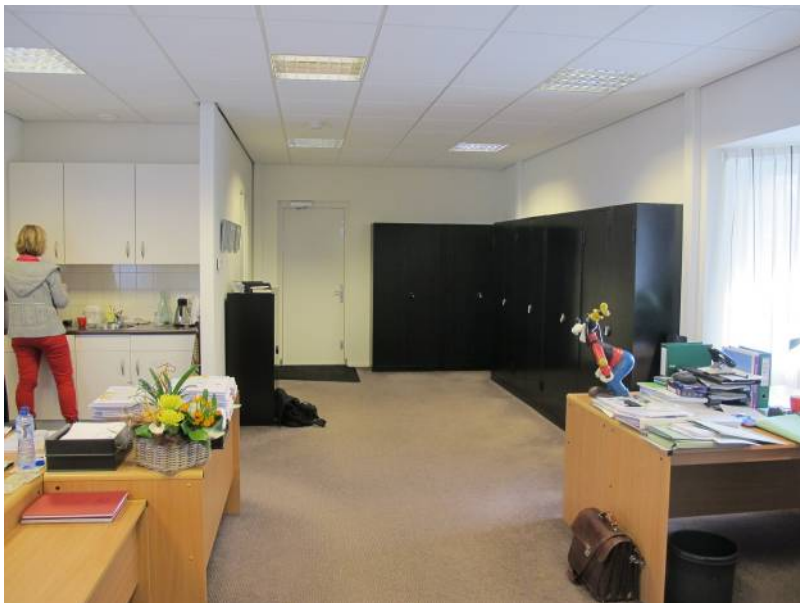
Interieur westelijk gebouw, gezien in oostelijke richting.

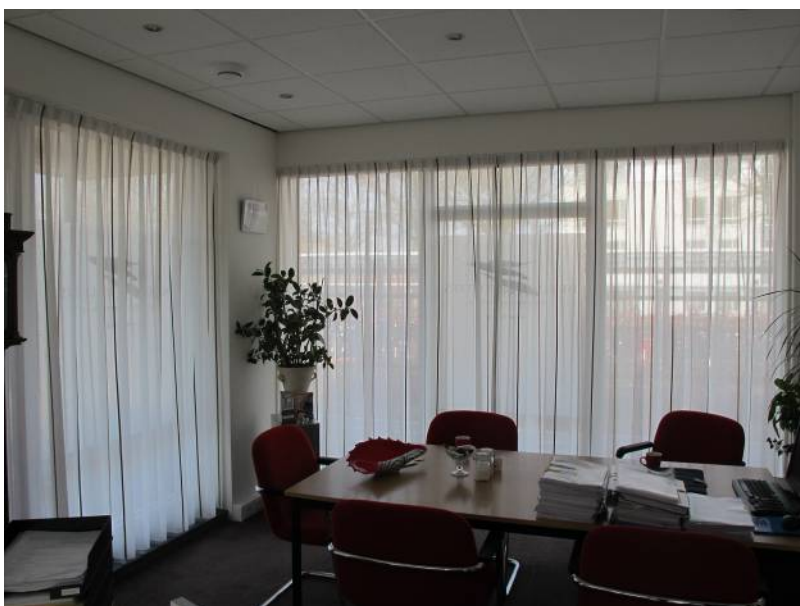
Interieur westelijk gebouw. Dit deel fungeerde vanaf 1959 als stationshal.

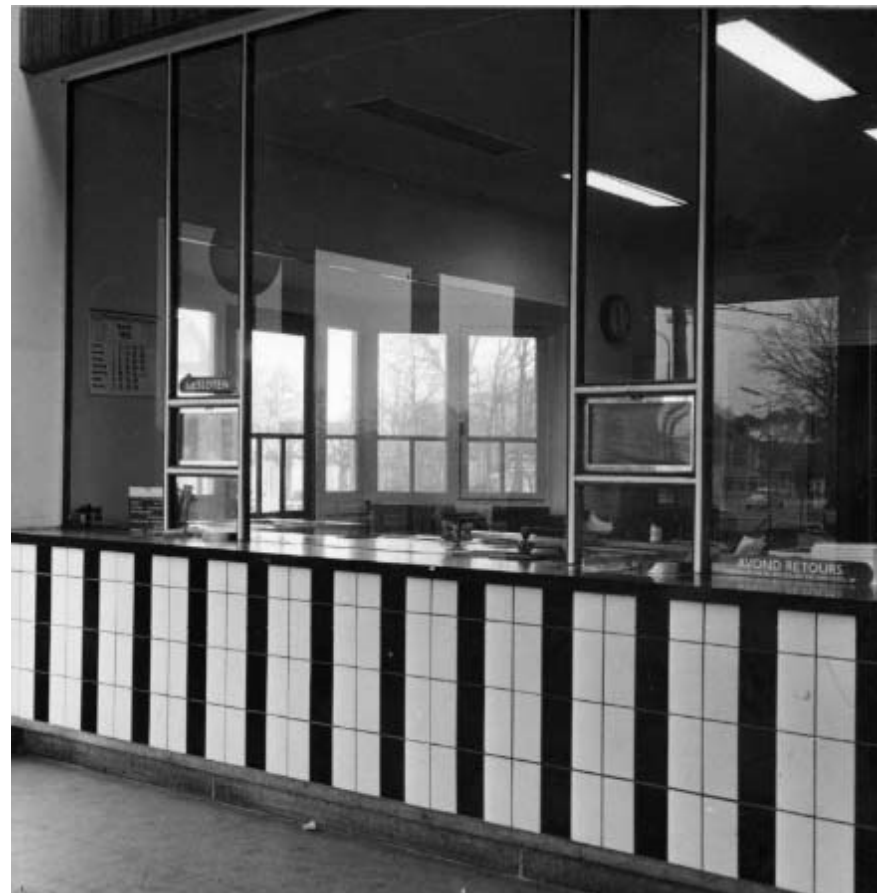
Deze omstreeks 1959 in het westelijke gebouw geplaatste lokettenwand is inmiddels niet meer aanwezig. Bron: HUA, Collectie NS, catalogusnr. 152542

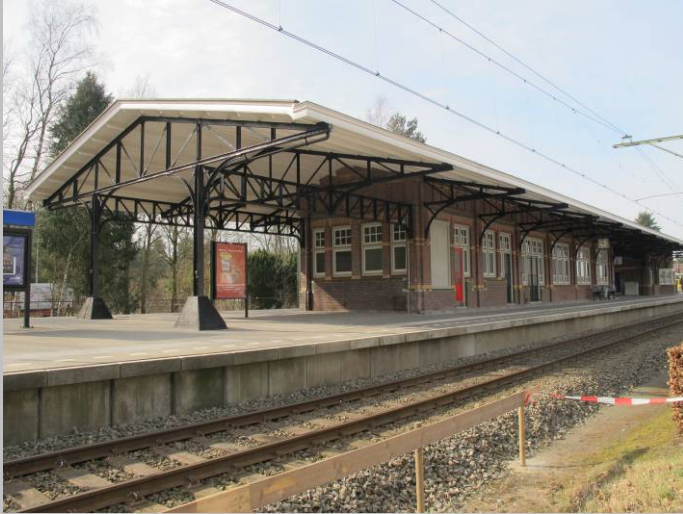
Fraai en vrij goed behouden historisch ensemble

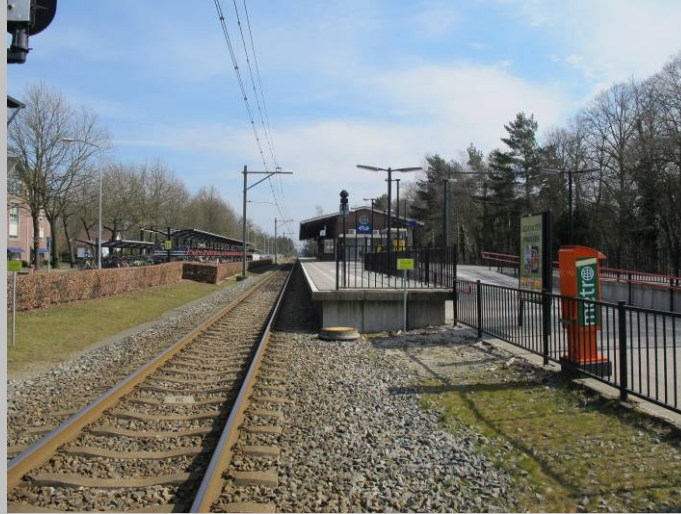
Behouden functionaliteit, grotendeels conform oorspronkelijke opzet

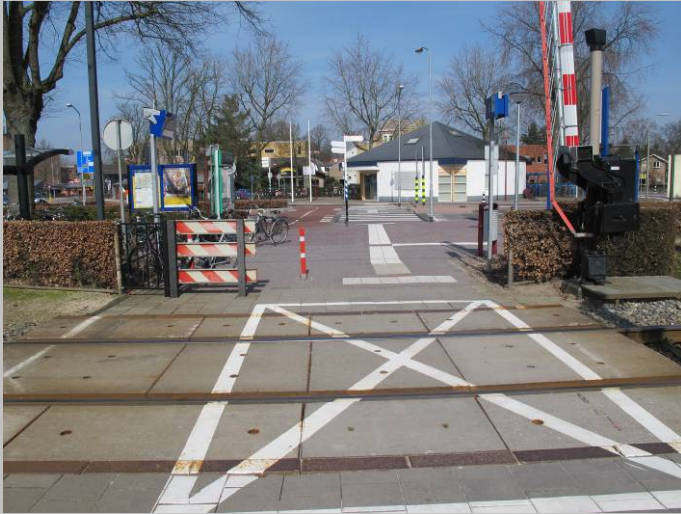
Onoverzichtelijke aansluiting op aansluitend openbaar vervoer via gevaarlijke oversteek F.A. Molijnlaan

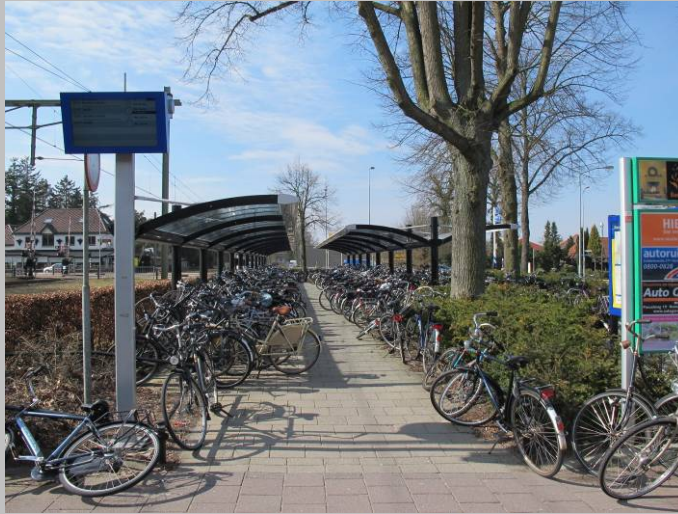
Buiten vakken gestalde fietsen belemmeren toegankelijkheid

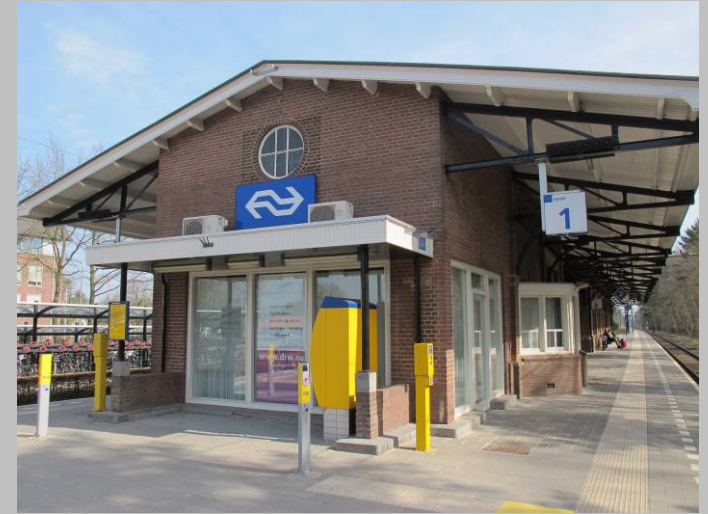
De in 1959 als stationshal ontworpen westzijde weer opwaarderen tot een uitnodigende “entree” voor de reiziger.

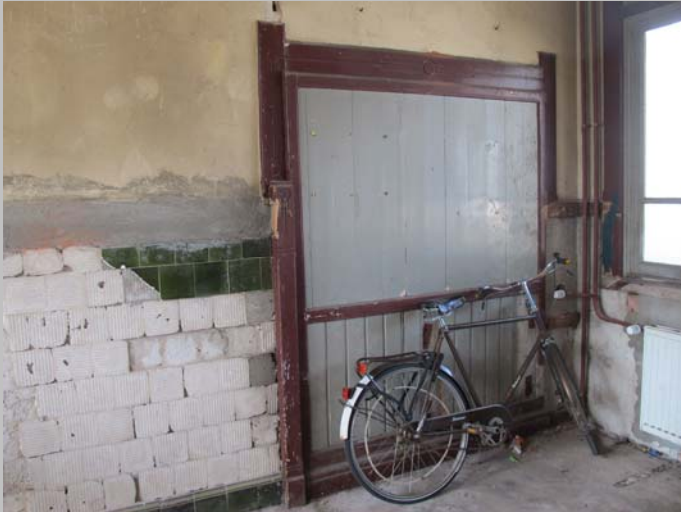
Leegstand voorkomen en daarbij bij nog aanwezige historische elementen inzetten als “toegevoegde waarde”

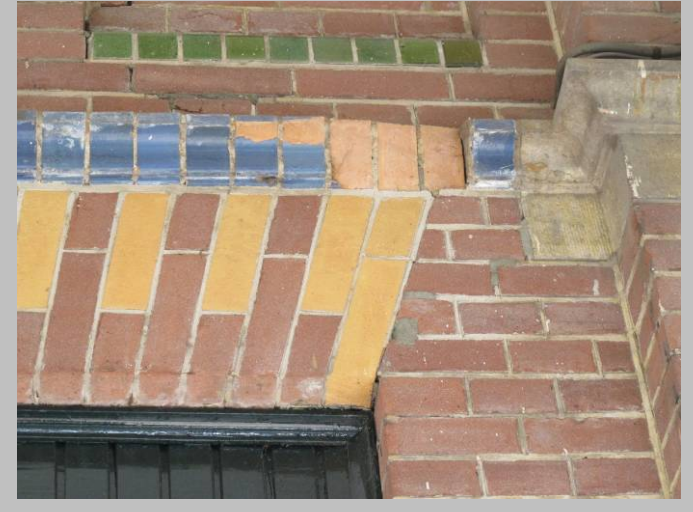
Schade aan gebouwen doet afbreuk aan hoogwaardige architectuur van gebouwen

Voor wat betreft de stationsgebouwen dient een meer behoudende koers te worden aangehouden. Deze gebouwen hebben hun karakteristiek goed weten te behouden door de hoogwaardige architectuur en toepassing van deugdelijke materialen en detailleringen. Bij toekomstig onderhoud moet dan ook worden voorkomen dat tijdgebrek of het kostenaspect leiden tot de keuze voor minder duurzame materialen of slecht ontworpen detailleringen.
