Nijmegen

Cultuurhistorische waardestelling

CULTUURHISTORISCH ONDERZOEK EN WAARDESTELLING

STEEN
HUIS
MEURS
142|2012

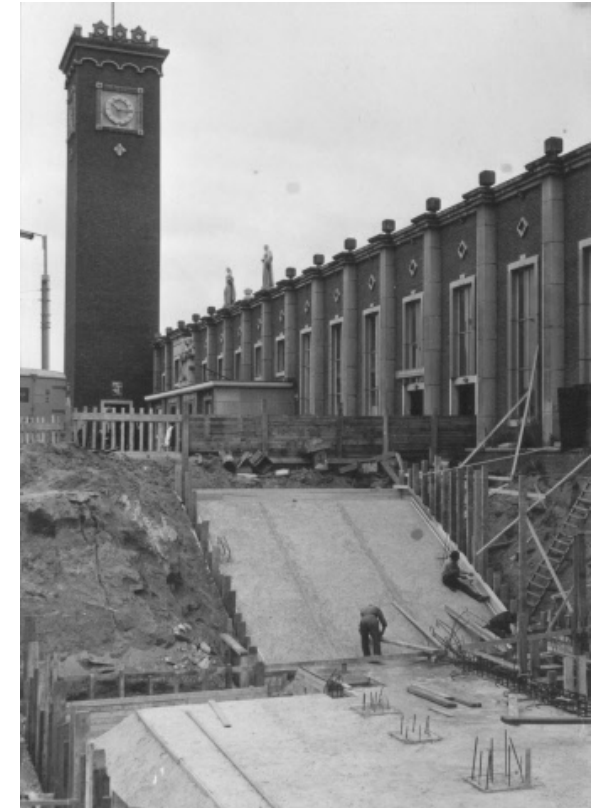
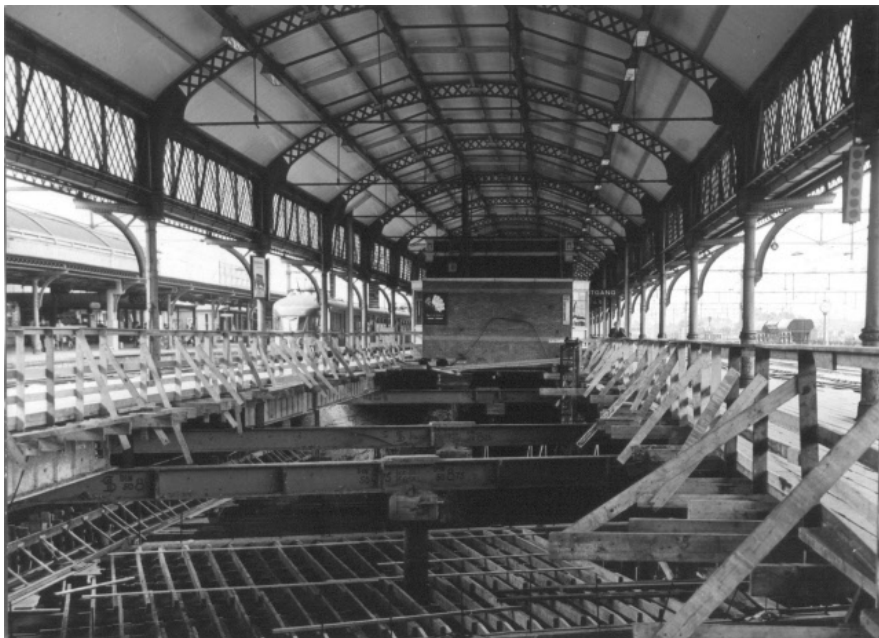
1965 Werkzaamheden in en onder het station ten behoeve van de bouw van de autotunnel. Voor het gebruik van de perrons betekende deze ingreep dat de noordelijke helling die toegang verschafte van de reizigerstunnel naar perron 2/3 verdween. In dezelfde ruimte kwam een trap naar de autotunnel. (zie foto links). Ook verdwenen twee van de vier perrongebouwen. De reizigerstunnel (nog niet verbreed) werd opnieuw betegeld (zie foto rechts). [Alle beelden SAN]

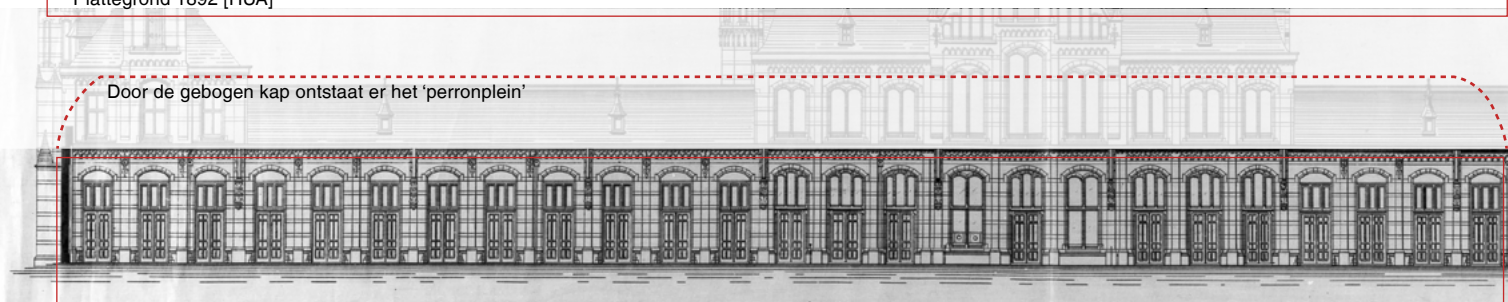
1892 De gevel van het 'perronplein' van H.C. Peters [HUA]

- Vat de perronwand op als een rustige, pleinwand. Dit betekent: het openmaken van dichtgemetselde gevelopeningen (al is het maar voor het oog, met bijvoorbeeld matglas en daarachter de installaties) en het uniformeren van kozijnen, deuren en roedeverdeling. Let op: op de plek waar vroeger de toegang naar de perrons zaten zijn de openingen iets hoger, met een afwijkende detaillering.
